Das Salve-Tor

Martin Wilperath

Abschlussarbeit zum Restaurator im Metallhandwerk 58. Jahrgang Restauratoren/innen im Handwerk Schloss Raesfeld Erscheinungsjahr 2018

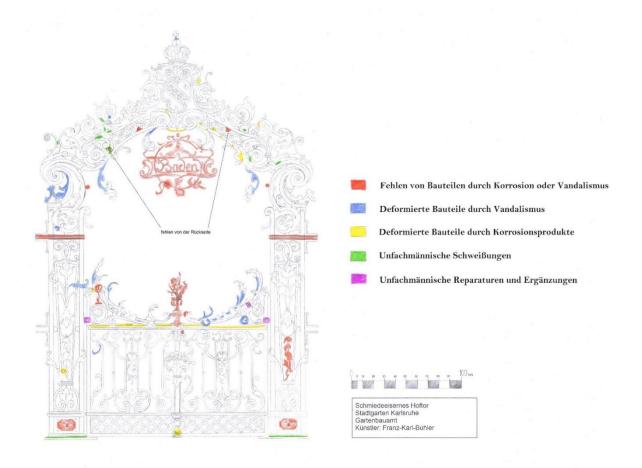
Abbildung 97, B 3b – Kartierung der Geschichtsspuren

Fehlen von Bauteilen durch Korrosion oder Vandalismus
 Deformierte Bauteile durch Vandalismus
 Deformierte Bauteile durch Korrosionsprodukte
 Unfachmännische Schweißungen
 Unfachmännische Reparaturen und Ergänzungen

- 19) Diverse abgerissene Nietverbindungen
- 20) Diverse Schäden durch Korrosionsprodukte
- **21)** Abdrücke durch Korrosion an den seitlichen Befestigungspunkten rechter und linker Torflügel

- 24) Ausgetauschtes Halseisen (rechter und linker Torflügel)
- 25) Blaue und goldene "Patinierung" Sprühdose 1988 Bericht (siehe folgende Seite)
- 26) Farbfassung Kunstharzfarbe, 1988 Bericht
- 27) Wicklung 6er Rundmaterial Torflügel rechts (Abschließendes Blattwerk)
- 28) Feuerverzinkung
- 29) Defekter Schlosskasten (Schaden durch Feuerverzinkung)
- 30) Bodenriegel (Schaden durch Feuerverzinkung)

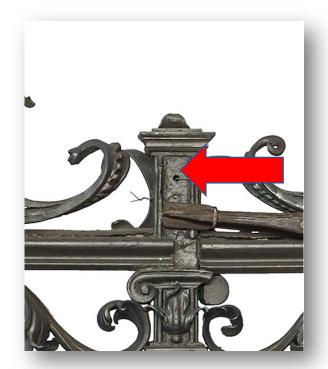
Beispielbild für das Fehlen von Bauteilen durch Korrosion oder Vandalismus

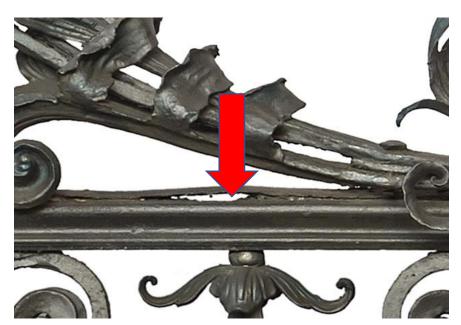
Beispielbild für deformierte Bauteile durch Korrosionsprodukte

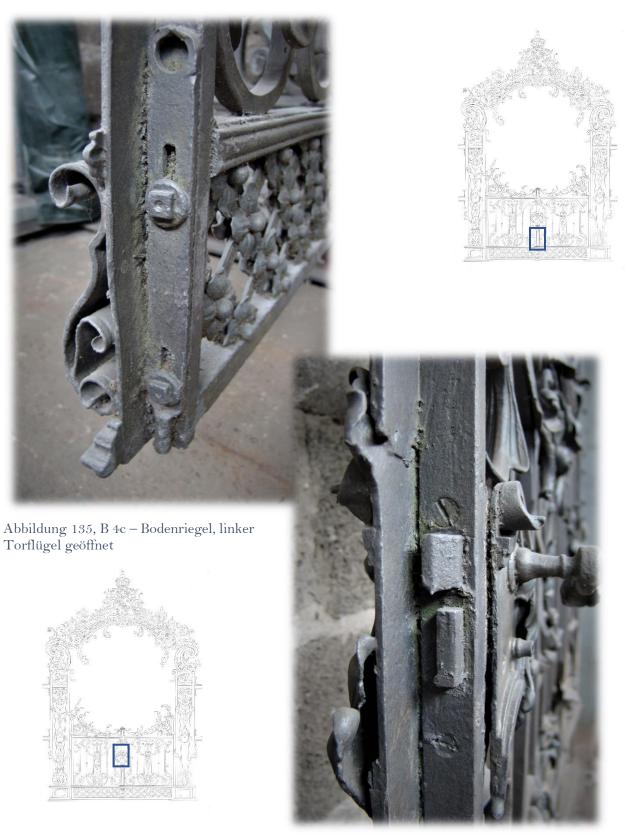
Abbildung 136, B 4c – Riegel und Falle, rechter Torflügel geöffnet

Nachstehende Abbildungen (→Abb.134+135) zeigen den Zustand des Schlosskastens und des Bodenriegels nach der Feuerverzinkung. Sämtliche bewegliche Bauteile sind fest mit anderen anliegenden Bauteilen verbunden.

- 29-30) Durch die Feuerverzinkung bedingt sind Schlosskasten und Bodenriegel mit flüssigem Zink vollgelaufen und erstarrt. Die Funktion beider Teile ist nicht mehr gegeben. Die Feuerverzinkung und die daraus resultierenden Schäden sind nicht erhaltungswürdig. Des Weiteren ist es für die Erfahrbarkeit des Tores wichtig, die Funktionalität und den Schließmechanismus wiederherzustellen.

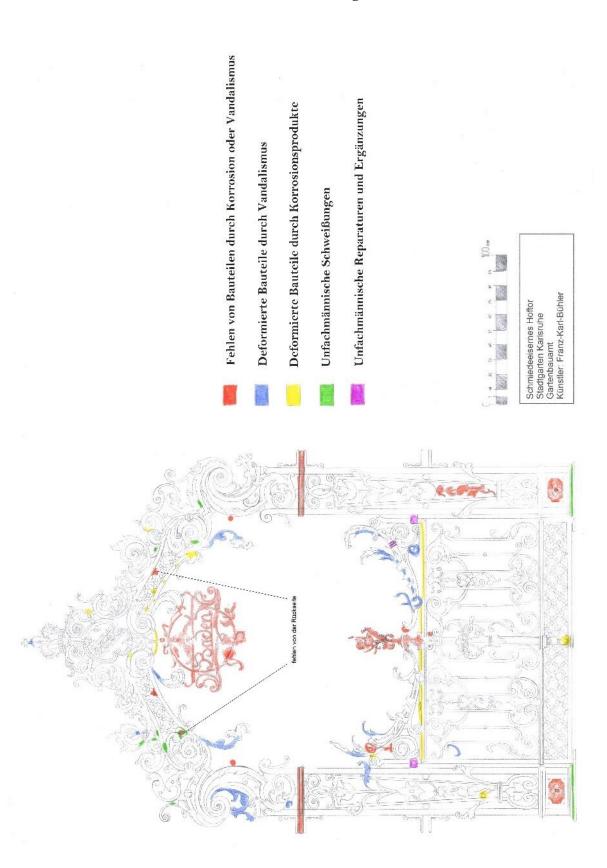
Abbildung 138, B 4c – Schadenskartierung

Am Tor finden sich Korrosionsspuren und Rostvernarbung, sowie Verformungen durch Korrosion und Korrosionsprodukte. (→Abb.138). Die Korrosion kann Objekte zerstören und unlesbar machen.

Unfachmännische **Schweißungen** und schlecht ausgeführte Reparaturarbeiten (siehe Bild) werden der handwerklichen Ausführung des Tores nicht gerecht und stören den gesamten harmonischen Eindruck. Die Schweißungen können weitere Schäden im Gefüge hervorrufen (Korrosion im Inneren des Gefüges). (→**Abb.138**)

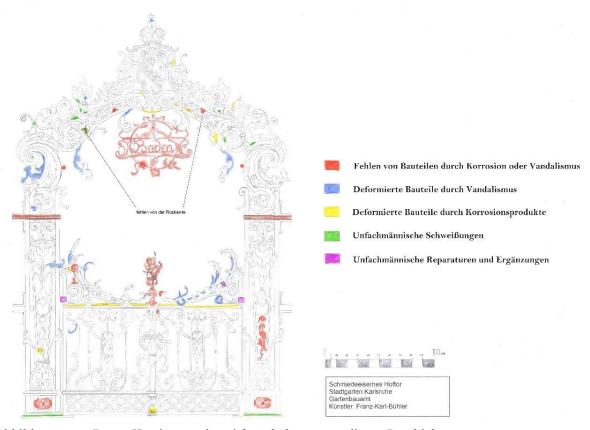
Abbildung 145, C 1a - Kartierung der nicht erhaltungswürdigen Geschichtsspuren

Zusammenfassend sind die Langlebigkeit, die optische Ästhetik des Tores und die Standsicherheit dauerhaft von diesen Verformungen gefährdet. Diese Verformungen durch Korrosion und Korrosionsprodukte sind daher nicht erhaltungswürdig.
