Martin Wilperath  
Restaurator im Handwerk

Franz Karl Bühler  
(1864–1940)  
Kunstschmied im Historismus

Der eine erneuerte das Tor,  
das der andere geschaffen hat

Das Salve-Portal in Karlsruhe

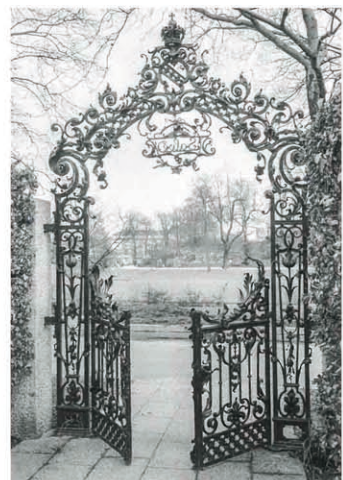
Salve-Tor, Rückseite, Stadtgarten Pforzheim, im Jahre 1970

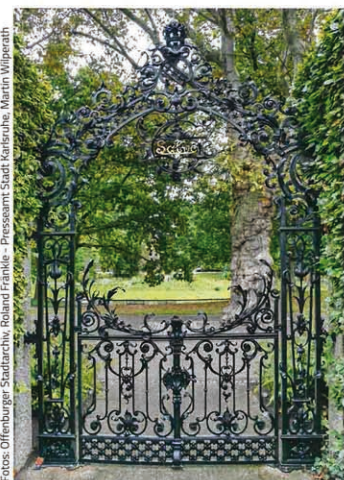
Dasselbe Tor von vorne, von Martin Wilperath fachmännisch restauriert

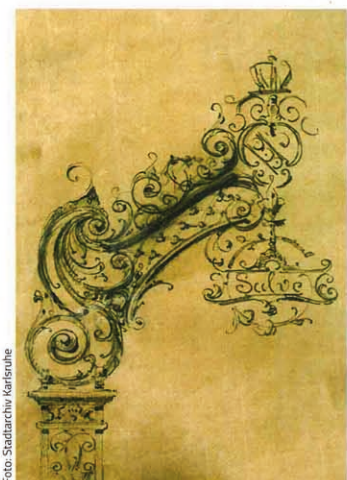
Entwurfszeichnung von Franz Karl Bühler für den Aufsatz des Salve-Tores
