Das Salve-Tor

Martin Wilperath

Abschlussarbeit zum Restaurator im Metallhandwerk 58. Jahrgang Restauratoren/innen im Handwerk Schloss Raesfeld Erscheinungsjahr 2018

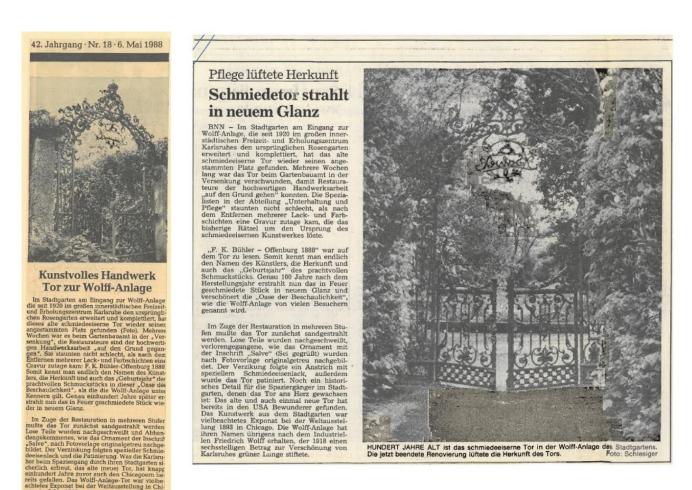
Abbildung 60, A 2c - Zwei Zeitungsartikel aus dem Karlsruher Stadtarchiv

Zu vielen Einbausituationen finden sich Ansichtskarten und Artikel über das Salve-Tor. Am **06.05.1988** schreibt das Karlsruher Amtsblatt und in den BNN über die "Restaurierung" und Wiederaufstellung des Tores.

Das fehlende Salve-Schild wird rekonstruiert (→Abb.60 rechts). Dass bauzeitliche Salve-Schild wird zwischen 1985 und 1988 gestohlen.

Das zentrale Schild am Tor ist ein wesentlicher gestalterischer und bedeutungsvoller Bestandteil des Tores. Ein Fehlen verschweigt wichtige Informationen des Entwurfes und der geschichtlichen Bedeutung, beeinträchtigt weiterhin das ästhetische Gesamtbild. Nach den Quellen (Abb.60) handelt es sich beim Salve-Schild seit 1988 um eine Kopie, es wurde also mehrfach entwendet. Das Fehlen dieses Teiles ist aus diesen Gründen nicht erhaltungswürdig.

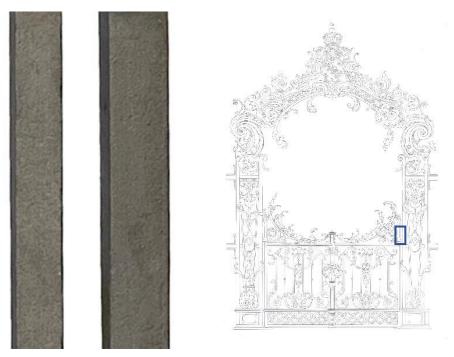
Abbildung 80, B 3a – Vorderseite Ständerwerk und Torflügel rechts

Am Beispielbild der Pfosten (Abb.80) des Ständerwerks ist gut zu erkennen, dass das Material gewalzt wurde. Es ist symmetrisch, glatt und nicht verdreht.

Auf dem Bild (→Abb.80) ist deutlich die glatte Oberfläche des gewalzten Eisens zu erkennen.

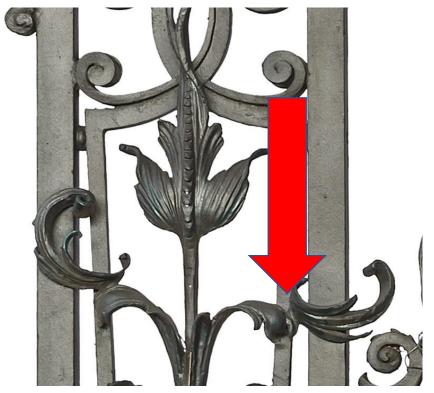
Abbildung 99, B 3b – linkes Ständerwerk

2) Deformierte Bauteile durch Vandalismus

Durch rohe Gewalteinwirkung wie reißen an Bauteilen, sowie abknicken, schlagen oder biegen entstehen Deformationen. Diese Deformationen können zu größeren Schäden führen, da diese beispielsweise oft das Eindringen und Auffrieren von Wasser ermöglichen. Deformierte Teile beeinträchtigen weiterhin das ästhetische Erscheinungsbild.

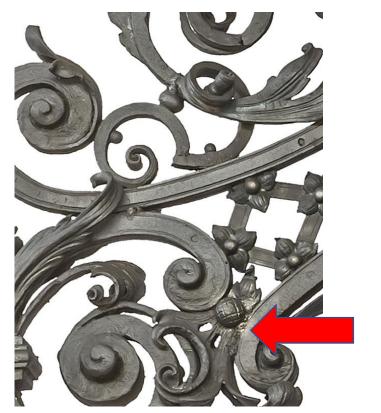
Abbildung 101, B 3b – Toraufsatz, linker Teil, Schweißungen durch Elektrode

4) Unfachmännische Schweißungen

- 22) Aufgeschweißte Fußplatten rechtes und linkes Ständerwerk
- 23) Diverse Reparaturschweißungen in allen Bauteilen mittels Elektrode, Bericht 1988

Unfachmännische **Schweißungen** und schlecht ausgeführte Reparaturarbeiten (siehe Bild) werden der handwerklichen Ausführung des Tores nicht gerecht und stören den gesamten harmonischen Eindruck. Die Schweißungen können weitere Schäden im Gefüge hervorrufen (Korrosion im Inneren des Gefüges). (→**Abb.138**)

Unfachmännische Schweißungen und schlecht ausgeführte Reparaturarbeiten (→Abb.101) werden der handwerklichen Ausführung des Tores nicht gerecht und stören den gesamten harmonischen Eindruck. Diese zeigen uns jedoch auf der einen Seite die geistige Einstellung zu Metallrestaurierungen um 1988. Die Schweißungen sichern Teile und Fragmente des Tores gegen Abbrechen und Verlust durch Diebstahl und Zerfall. Wichtiger ist jedoch die Präsentation des Tores in seinem Zustand zwischen 1888-1891 Aus diesem Grund werden die Reparaturschweißungen als nicht erhaltungswürdig eingestuft, da die Sicherung auch fachgerecht mittels erneutes Vernieten und Bunden der Bauteile erfolgen kann. Das kommt einen ästhetischen Gesamteindruck des Tores zu Gute.

Nach diesem Arbeitsschritt kann mit der Rückführung unfachmännischer Reparaturen begonnen werden. Schweißstellen werden behutsam geöffnet und kleinflächig verschliffen, Ergänzungen wie (Befund 27, Abb.102) werden entfernt. Der Schlosskasten wird vorsichtig auseinander gebaut und bei Notwendigkeit wird mit Wärmeeinfluss nachgeholfen. Der Schließmechanismus sowie der Bodenriegel müssen freigelegt und gangbar gemacht werden, um deren Funktion wiederherzustellen (\rightarrow Abb.135)

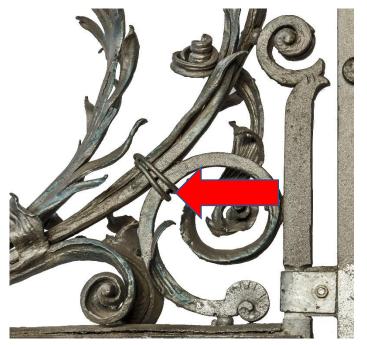
Abbildung 102, B 3b - Rechter Torflügel, Abschließende Bekrönung

5) Unfachmännische Reparaturen und Ergänzungen

- 24) Ausgetauschtes Halseisen (rechter und linker Torflügel)
- 25) Blaue und goldene "Patinierung" Sprühdose 1988 Bericht (siehe folgende Seite)
- 26) Farbfassung Kunstharzfarbe, 1988 Bericht
- 27) Wicklung 6er Rundmaterial Torflügel rechts (Abschließendes Blattwerk)
- 28) Feuerverzinkung
- 29) Defekter Schlosskasten (Schaden durch Feuerverzinkung)
- 30) Bodenriegel (Schaden durch Feuerverzinkung)
