## Ländliches Kommunikationsmittel mit Geschichte

VON INES FRONTZEK, IGB, UND MARTIN WILPERATH

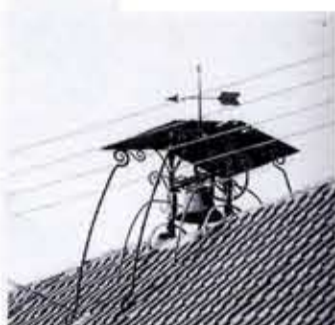
3 Aufnahme von 2015, vor Beginn der Restaurierung (Foto: Katharina Wilke)

Die Wetterfahne lief durch marode Abstandhalter unruhig. An vielen Stellen war die Farbfassung geschädigt und es war teilweise aktive Eisenkorrosion zu finden. Man erkannte schon deutliche Spuren der Sanierung 1966/67, denn ein schrägläufiges Flacheisen unterhalb des Firsts war durchtrennt worden, vermutlich um das Schwungrad samt Glockenjoch austauschen zu können.

Für eine saubere Restaurierung wurde das Türmchen mithilfe von Zimmerleuten vom Hausdach abgenommen und auf den Boden gesetzt. Hier konnte die restliche Farbe abgenommen, Korrosion entfernt und defekte/verbogene Bestandteile „erüchtigt und/oder ergänzt werden.“

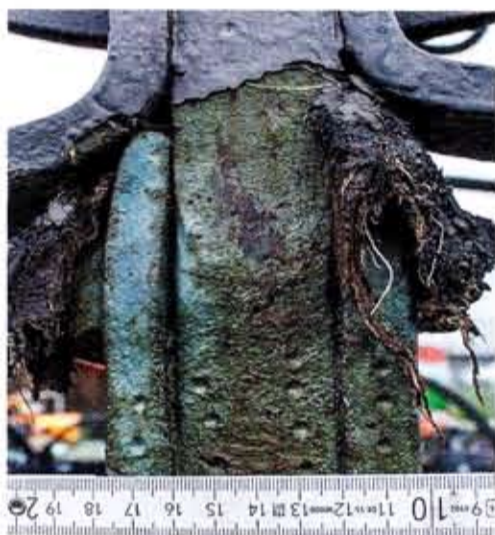
4 Detail mit Schlagmarken und originaler Farbfassung

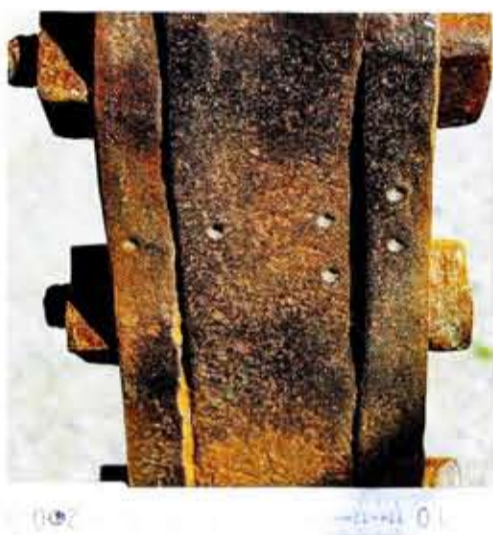
5 Freigelegte Oberfläche mit Schlagmarken

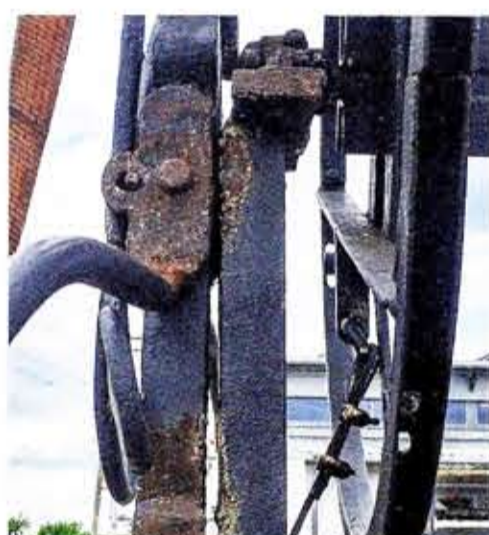
6 Sekundäre Veränderung des Schwungrads und dessen Lager: gebrochene Schweißung, Oberfläche ist partiell schon freigelegt.

Durch den langen Zeitraum zwischen den beiden größeren Sanierungen war der Zustand 2019 auch dementsprechend. Vielleicht war einigen Gemeindemitgliedern aufgefallen, dass die Glocke zu diesem Zeitpunkt seit längerem keinen Ton mehr von sich zu hören gelassen hat. Der Grund dafür war eine Schräglage des Schwungrades inklusive Joch aus einem Eisenträger samt der Auflage. Dies führte zu einer Instabilität – das Läuten musste eingestellt werden.

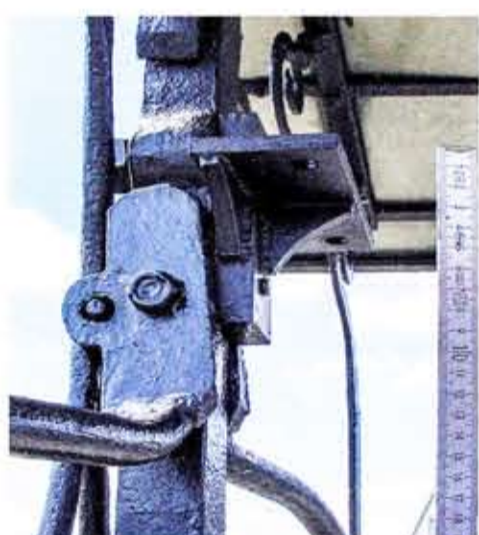
7 Nachzustand der neuen Aufnahme für das Glockenjoch

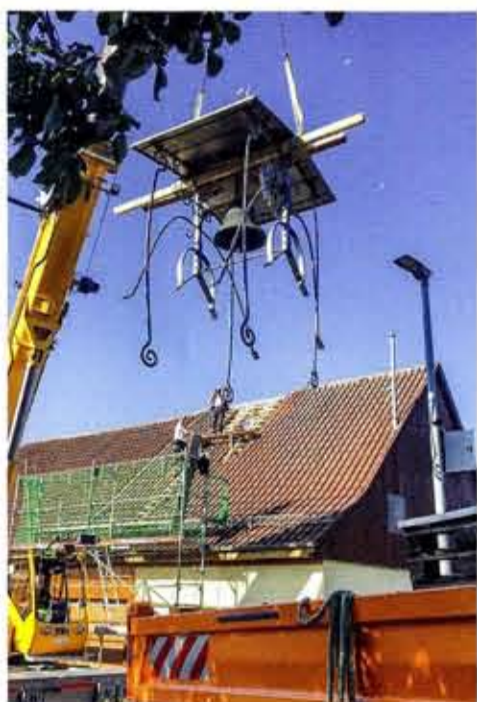
8 Gemeinsame Montage mit Zimmerer und Bauhof-Mitarbeitern

So stand nun der Wiedermontage auf dem Dach nichts mehr im Wege, und der kleine Ort Feßbach bekam wieder sein kleines Türmchen samt instandgesetzter Glocke und ersetztem Joch zurück. Zwar ist der Glockenschlag für die Gemeinde nicht mehr so wichtig wie vor 150 Jahren, doch ist er ein wichtiger Teil für die Geschichte dieses Ortes und verbindet dadurch alle Generationen miteinander.
